INFORME DE ACTIVIDADES DE MANTENIMIENTO DEL PROYECTO

***“MODIFICACIÓN DEL PROYECTO CONSTRUCCIÓN DE
PLATAFORMAS EN EL PUERTO DE SEYBAPLAYA”***

INFORME FINAL

***“RECUBRIMIENTO CON PIEDRA SECUNDARIA EN
EROSIONES DE LA PLATAFORMA 8 DEL P.A.C.
SEYBAPLAYA”***

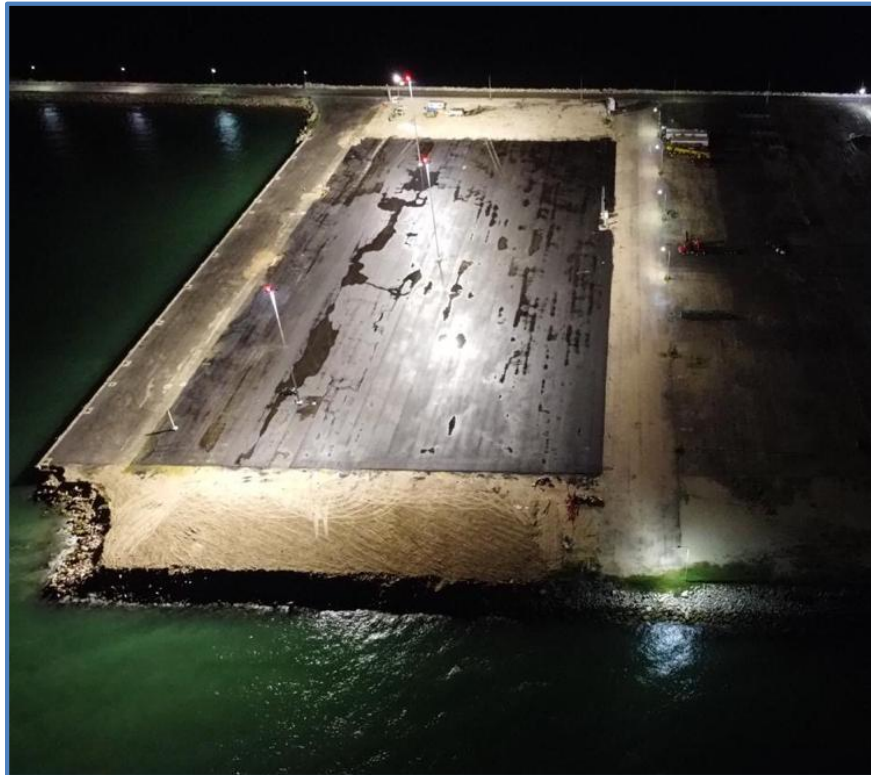
Las costas campechanas son afectadas anualmente por fuertes vientos de origen polar (localmente conocidos como “Nortes”) y la gran mayoría de los huracanes que cruzan el Atlántico, este tipo de fenómenos, en efecto, son considerados en sí mismos el agente del peligro, por ser la causa principal de una cadena de acontecimientos cuyos resultados pueden medirse en daños inmediatos, en forma de inundaciones, erosiones, vientos y corrientes fuertes, entre otros. Es por ello, que el peligro en las costas puede medirse a través de la frecuencia con la que puede ocurrir alguno de estos eventos, y que además resultan ser potencialmente dañinos para los agentes de un lugar, como el medioambiente, las personas o sus bienes. El Puerto de Altura y Cabotaje de Seybaplaya no queda exento de estos daños y es en la Plataforma 8 en donde se observó un daño importante a la infraestructura.

Fig. 5. Daños que se presentaba en la plataforma 8 del P.A.C. Seybaplaya.

Para la realización de las actividades previstas del Proyecto para la “Obra de Recubrimiento con piedra secundaria en erosiones Plataforma 8, P.A.C. Seybaplaya”, las cuales consistieron en la construcción de una estructura lineal alrededor de la esquina Esquina SE (sureste), la Esquina SO (suroeste) y la Esquina NO (Noroeste) de la plataforma 8 conformada por rocas de piedra natural colocadas y acomodadas por medio de una grúa, evitando así continuar con la erosión que ya presentaba, para proteger los taludes de la plataforma.

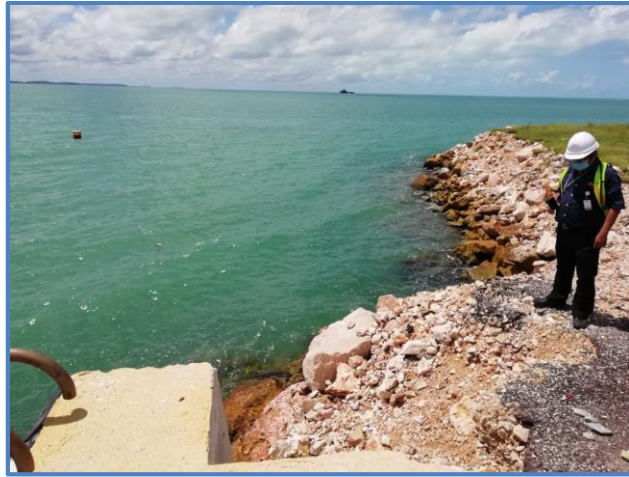
Fig. 6. Daños que se presentaban en la esquina SE (sureste) de la plataforma 8.

Primeramente se trabajó en las esquinas SE (Sureste) y SO (Suroeste), usando maquinaria pesada para realizar el reacomodo de material disgregado (piedra de núcleo, área y/o lodo) hasta una profundidad de -6.00 m con respecto NBM +0.00.

- Una vez obtenidos los datos relevantes se delimitó la zona de desplante del terraplén y se procedió a retirar con maquinaria el material dañado localizado en los taludes de las esquinas SE (sureste) y SO (suroeste). Esta actividad tuvo como finalidad preparar el terreno para recibir el nuevo material.

- Para ello primeramente se realizó el armado de la pluma de la Grúa para el reacomodo de material disgregado (piedra de núcleo, arena y/o lodo) hasta una profundidad de -6.00 m con respecto NBM +0.00.

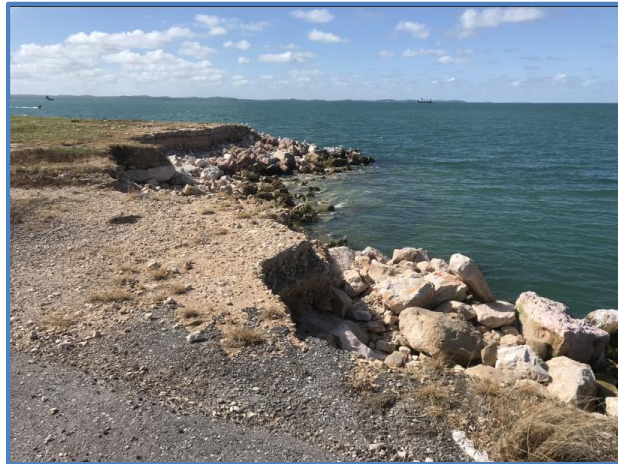
Fig. 7. Daños que se presentaban en la esquina SO (suroeste) de la plataforma 8.

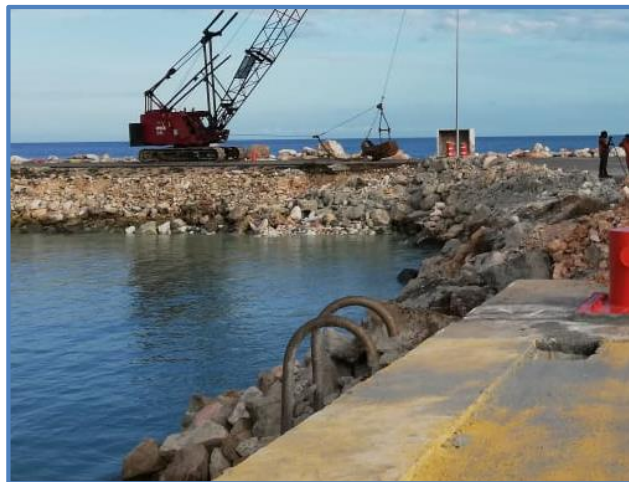
Fig. 8. Daños que se presentaban en la esquina NO (noroeste) de la plataforma 8.

Posteriormente se realizaron las actividades consistentes en el suministro y colocación de piedra para la construcción de la capa o manto secundario en las Esquinas NO (noroeste), y luego en las esquinas SE (Sureste) y SO (Suroeste), para ello, se utilizaron rocas entre 50 kg y 200 kg obtenidas de un banco de material autorizado, colocadas entre los taludes y la orilla del mar siguiendo las dimensiones geométricas que se indicaron en el proyecto respectivo. Ayudándose de maquinaria pesada como Retroexcavadora, grúa de orugas y camiones de volteo de capacidad de 9 y 14 m³.

- Ya dentro del área de trabajo los camiones tipo volteo depositaron las rocas en la esquina SE (sureste), SO (suroeste) y NO (noroeste) de la plataforma 8 y fueron acomodadas y distribuidas con una Excavadora Hidráulica para formar el talud que se solicitó en el proyecto. Para ello se realizó el procedimiento de bandeo, volteo y ronco para su acomodo.

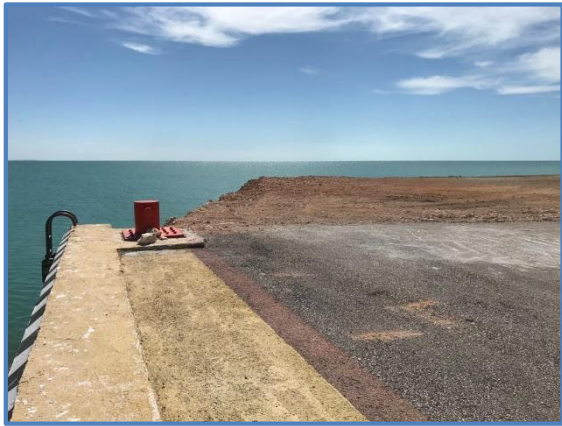
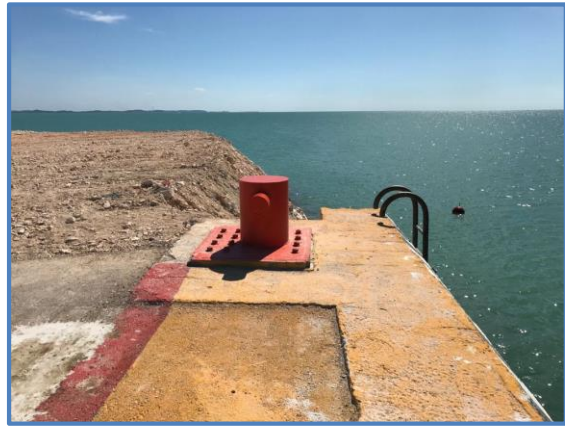
Figs. 11 y 12. Esquinas SE (Sureste y SO (suroeste) al término de las actividades de Recubrimiento.

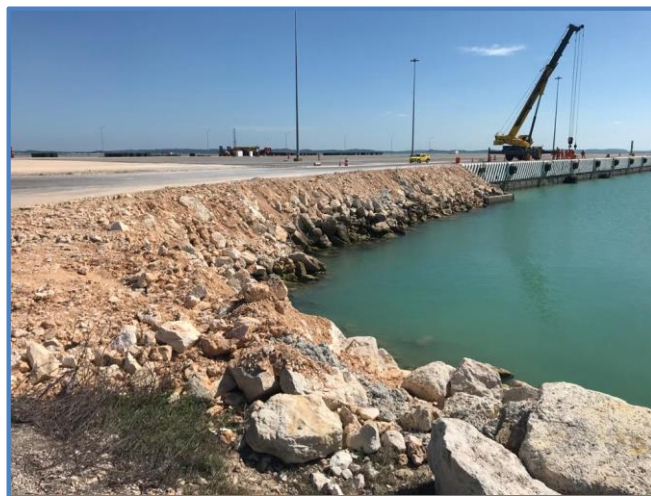
Fig. 13. Esquina NO (noroeste) al término de las actividades de Recubrimiento

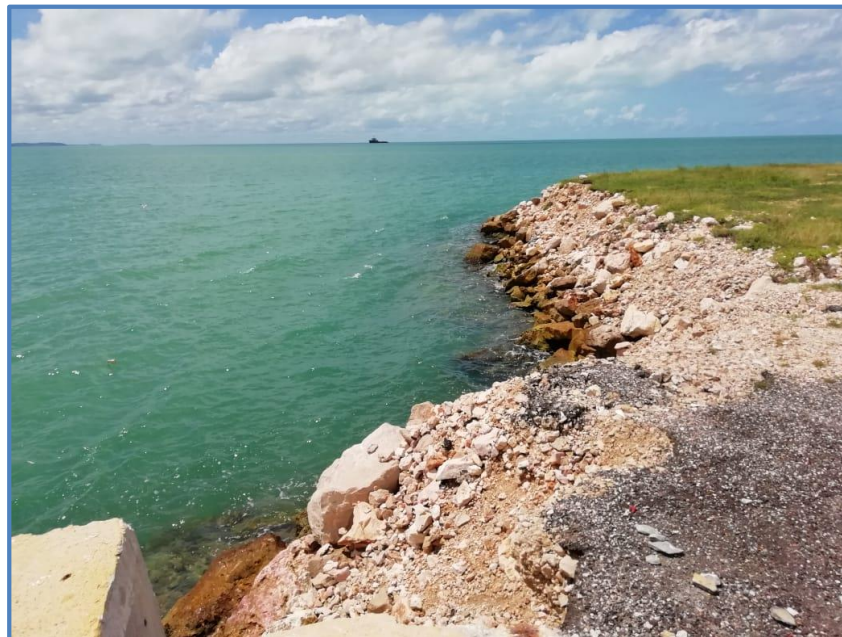
ESQUINA SE (SURESTE)

Fig. 15. Vista general de la esquina SE (Sureste) de la Plataforma 8 del P.A.C. Seybaplaya, en donde se visualiza la erosión presentada.

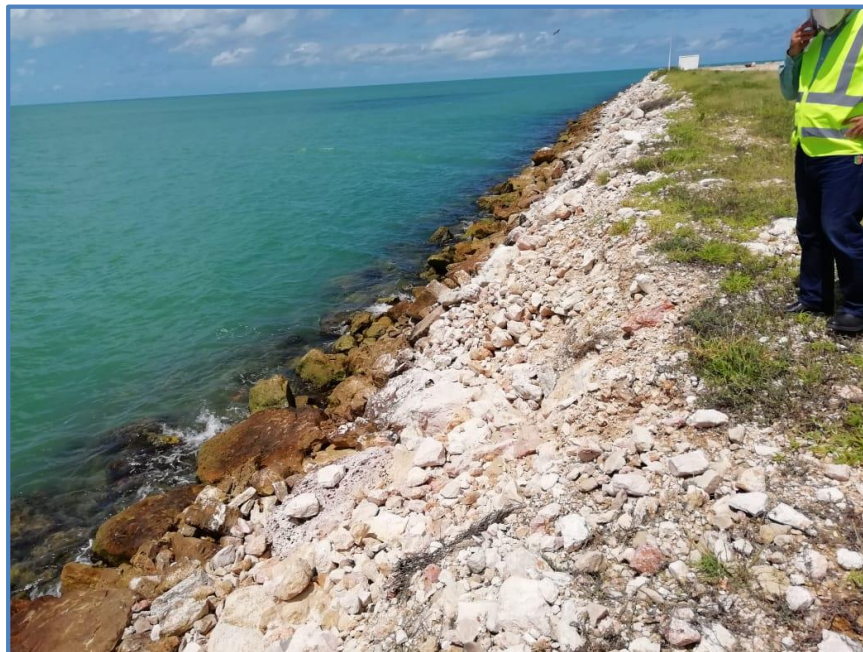
LADO SUR DE LA PLATAFORMA 8 DEL P.A.C. DE SEYBAPLAYA

Fig. 16. Vista general del lado sur de la Plataforma 8 del P.A.C. Seybaplaya, en donde se visualiza la erosión presentada.

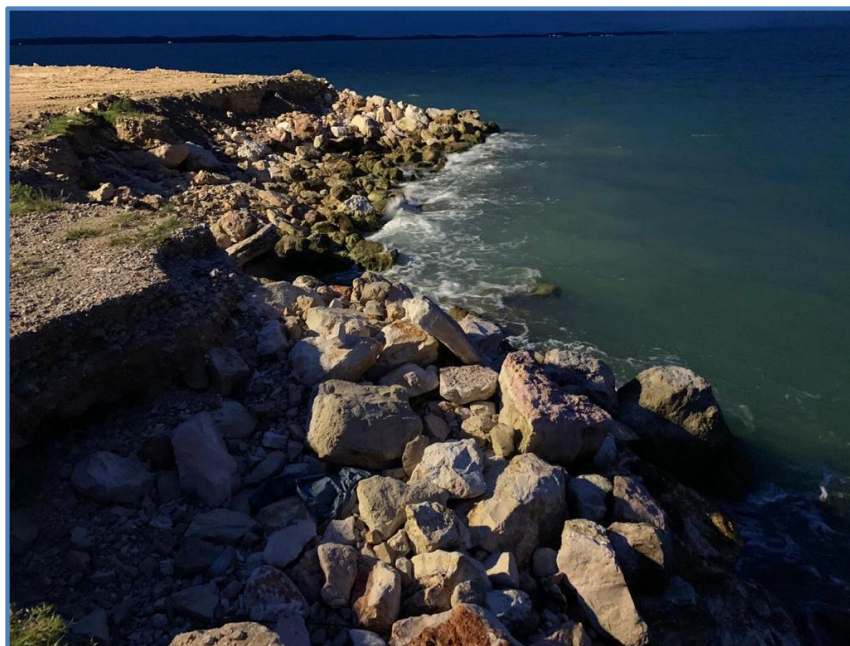
ESQUINA SO (SUROESTE)

Fig. 17. Vista general de la esquina SO (Suroeste) de la Plataforma 8 del P.A.C. Seybaplaya, en donde se visualiza la erosión presentada.

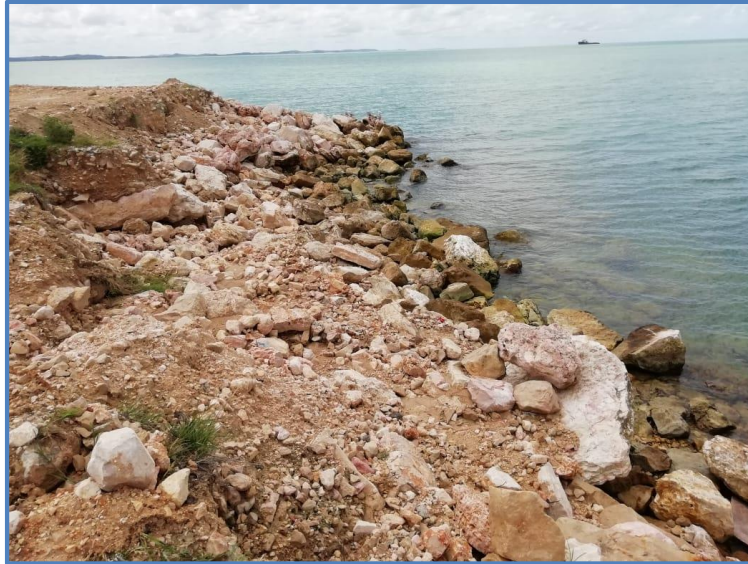
Fig. 18. Vista más cercana de la esquina SO (Suroeste) de la Plataforma 8 del P.A.C. Seybaplaya, en donde se visualiza la erosión que presenta.

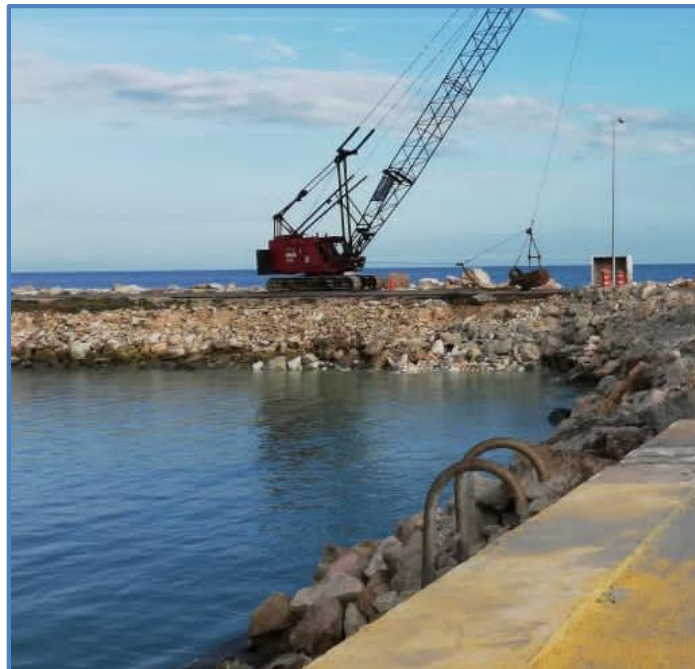
ESQUINA NO (NOROESTE)

Fig. 19. Vista general de la esquina NO (Noroeste) de la Plataforma 8 del P.A.C. Seybaplaya, en donde se visualiza la erosión presentada..

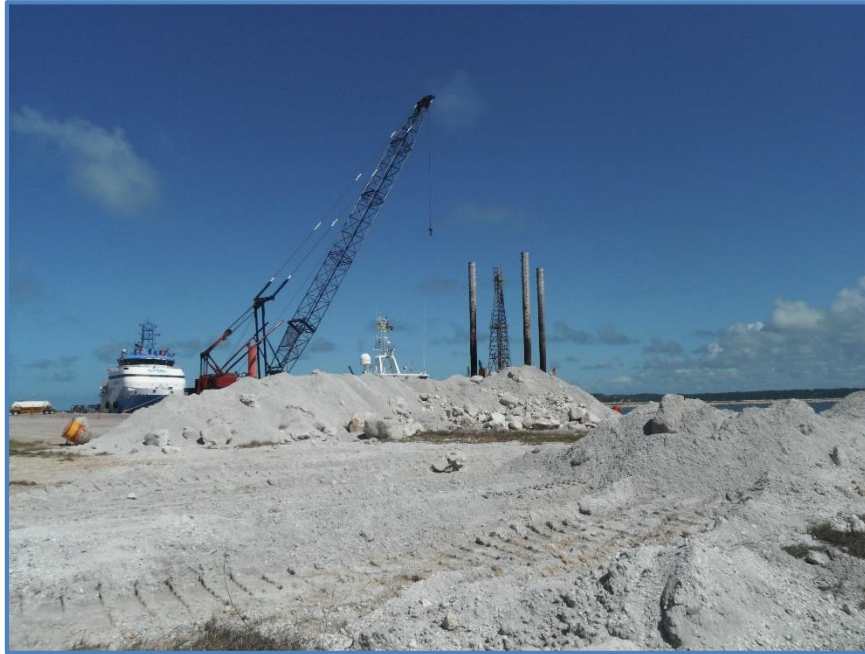
ESQUINA SE (SURESTE)

Fig. 20. Vista general de la esquina SE (sureste), en donde se visualizan los avances de reacomodo del material disgregado (piedra de núcleo, arena y/o lodo) del producto de la erosión

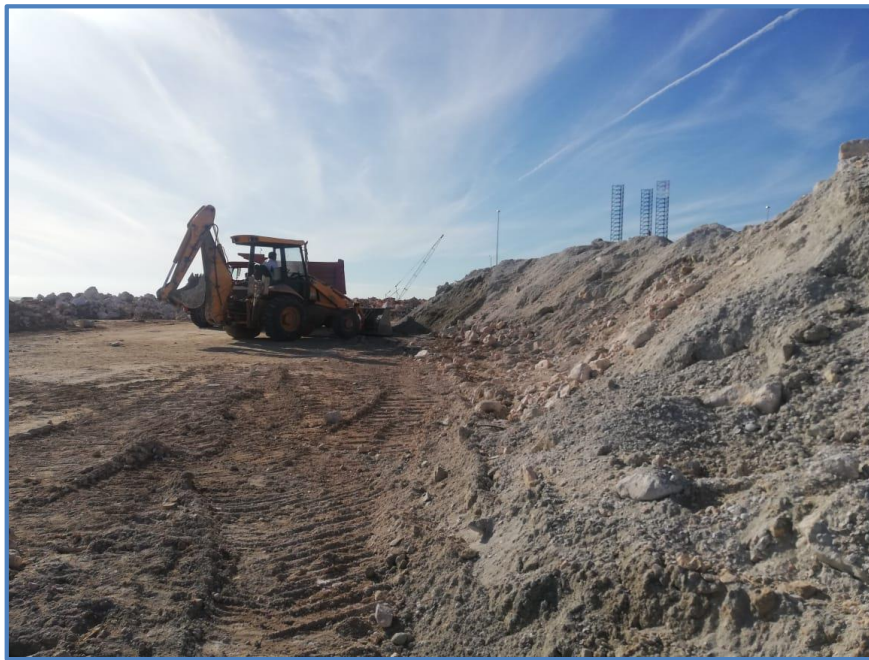
ESQUINA SO (SUROESTE)

Fig. 25. Vista general de la esquina SO (suroeste), en donde se visualizan los avances de reacomodo del material disgregado (piedra de núcleo, arena y/o lodo) del producto de la erosión

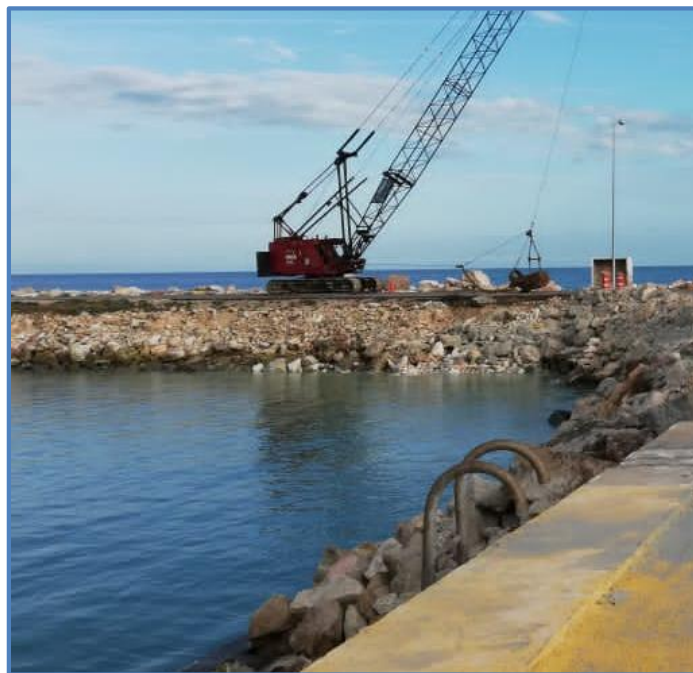
ESQUINA NO (NOROESTE)

Fig. 33. Vista general de la esquina NO (Noroeste) de la Plataforma 8 del P.A.C. Seybaplaya, en donde se visualiza la erosión presentada..
