INFORME DE ACTIVIDADES DE MANTENIMIENTO DEL PROYECTO

***“MODIFICACIÓN DEL PROYECTO CONSTRUCCIÓN DE
PLATAFORMAS EN EL PUERTO DE SEYBAPLAYA”***

INFORME FINAL

***“RECUBRIMIENTO CON PIEDRA SECUNDARIA EN
EROSIONES DE LA PLATAFORMA 8 DEL P.A.C.
SEYBAPLAYA”***

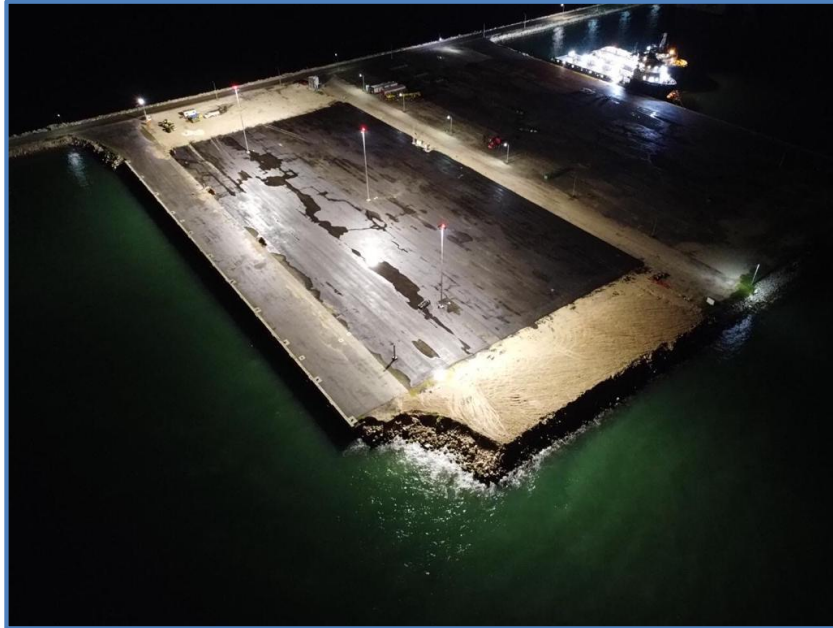
Fig. 14. Vista general de las condiciones actuales de las esquinas Sureste, Suroeste y Noroeste de la Plataforma 8 del P.A.C. Seybaplaya.

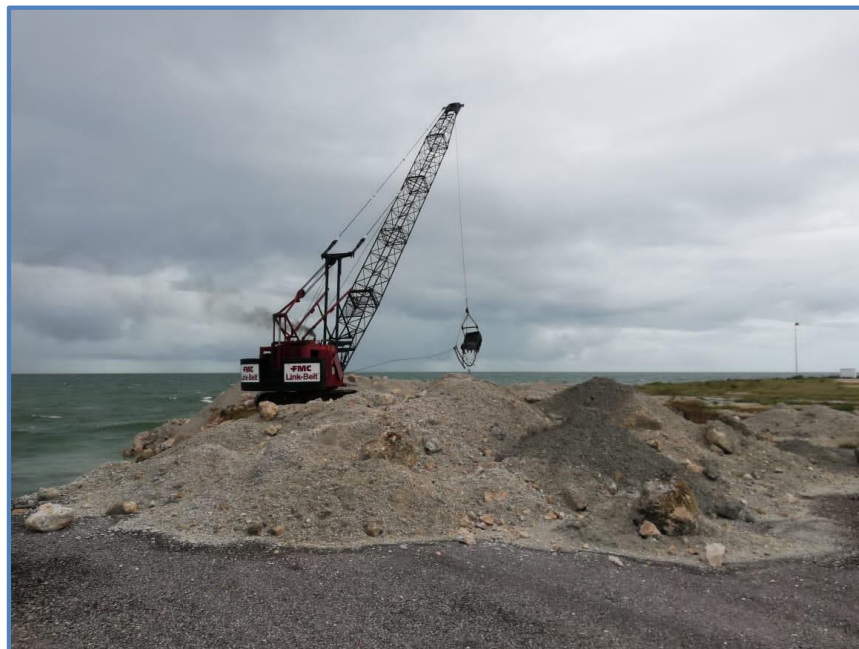
Fig. 21. Vista de la esquina SE (sureste), en donde se visualizan los trabajos de la maquinaria empleada para el reacomodo del material disgregado (piedra de núcleo, arena y/o lodo).

- Para ello primeramente se realizó el armado de la pluma de la Grúa para el reacomodo de material disgregado (piedra de núcleo, arena y/o lodo) hasta una profundidad de -6.00 m con respecto NBM +0.00.

- El trabajo de la grúa consistió en extraer con su almeja el material disgregado para colocarlo temporalmente dentro del área de giro de la grúa en tierra.

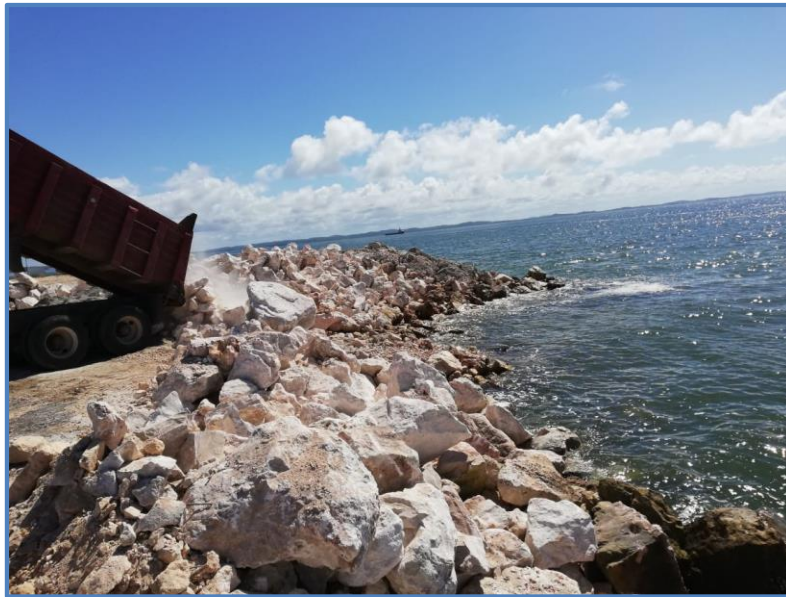
Fig. 22. Vista general de la esquina SE (sureste), en donde se visualizan los avances de las obras y el Camión tipo volteo descargando el material para su colocación, como parte de las acciones de suministro y colocación de piedras.

- Ya dentro del área de trabajo los camiones tipo volteo depositaron las rocas en la esquina SE (sureste), SO (suroeste) y NO (noroeste) de la plataforma 8 y fueron acomodadas y distribuidas con una Excavadora Hidráulica para formar el talud que se solicitó en el proyecto. Para ello se realizó el procedimiento de bandeo, volteo y ronco para su acomodo.

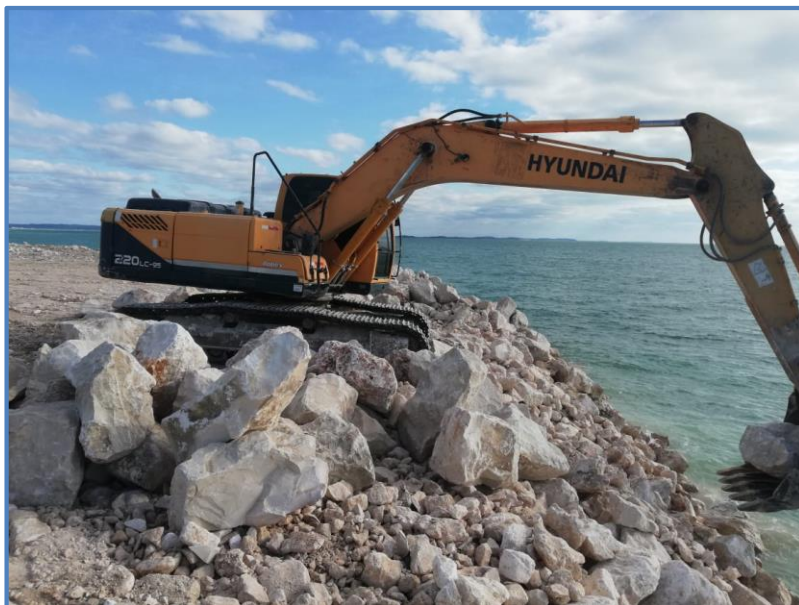
Fig. 23. Vista de la esquina SE (sureste), en donde se visualizan los trabajos de la maquinaria empleada para el suministro y colocación de piedras.

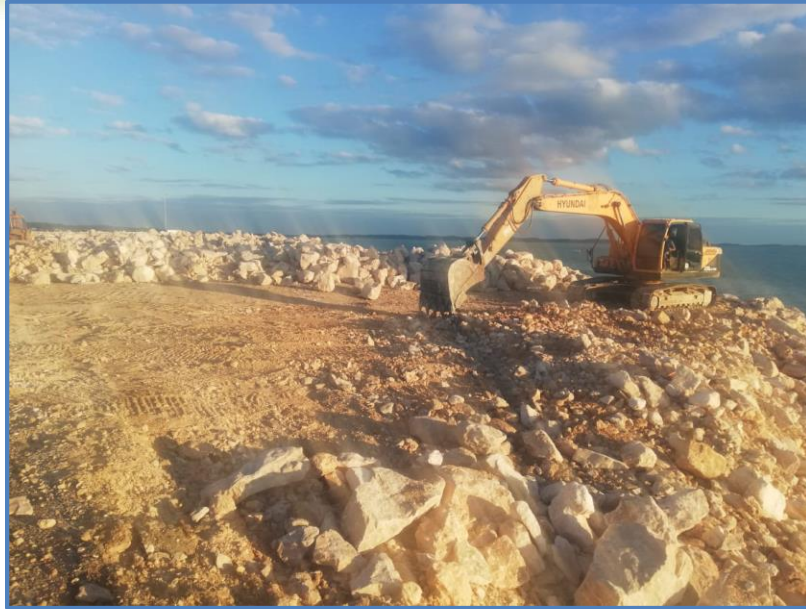
Fig. 24. Vista de la esquina SE (sureste), en donde se visualiza los trabajos de la maquinaria empleada en la reacomodo del material disgregado después de las acciones de suministro y colocación de piedras.

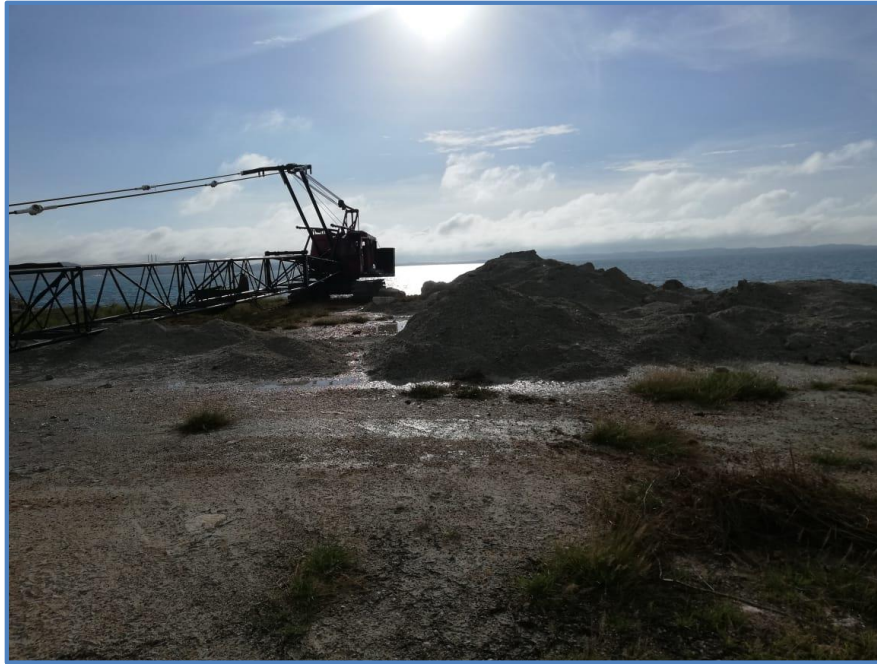
Fig. 26. Vista de la esquina SO (suroeste), en donde se visualizan los trabajos de la maquinaria empleada para el reacomodo del material disgregado (piedra de núcleo, arena y/o lodo).

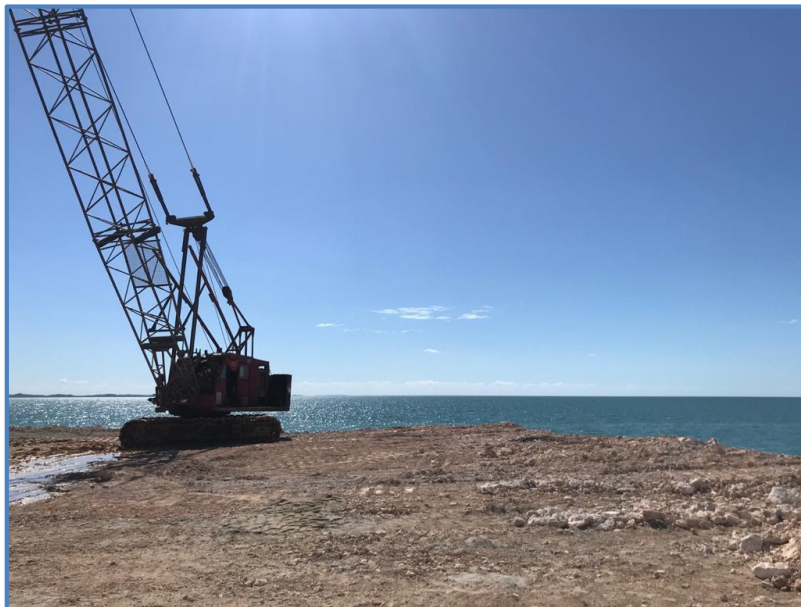
Fig. 27. Vista general de la esquina SO (suroeste), en donde se visualizan las acciones finales de reacomodo del material disgregado (piedra de núcleo, arena y/o lodo) del producto de la erosión.

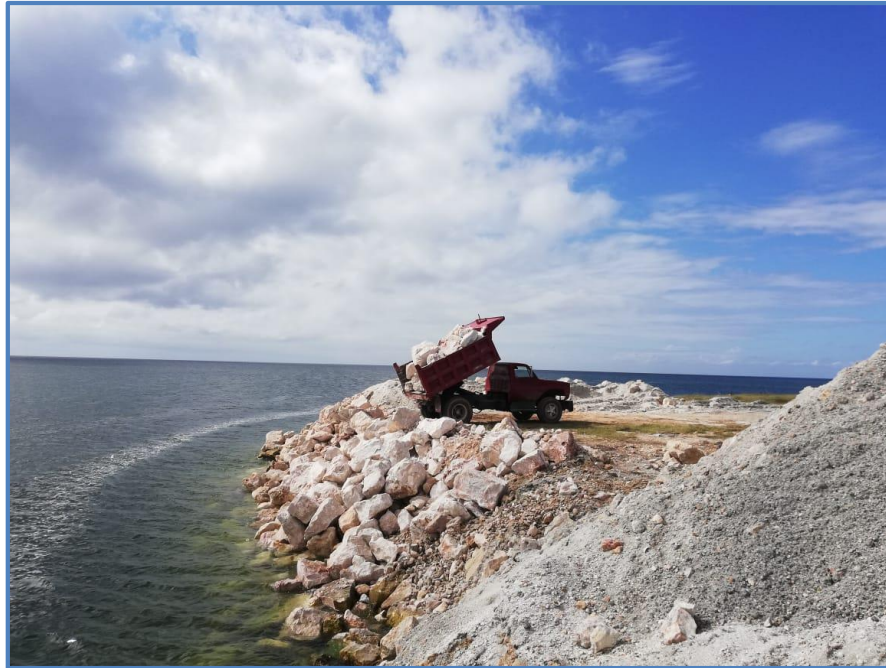
Fig. 28. Vista de la esquina SO (suroeste), en donde se visualizan los avances de las obras y el Camión tipo volteo descargando el material para su colocación, como parte de las acciones de suministro y colocación de piedras.

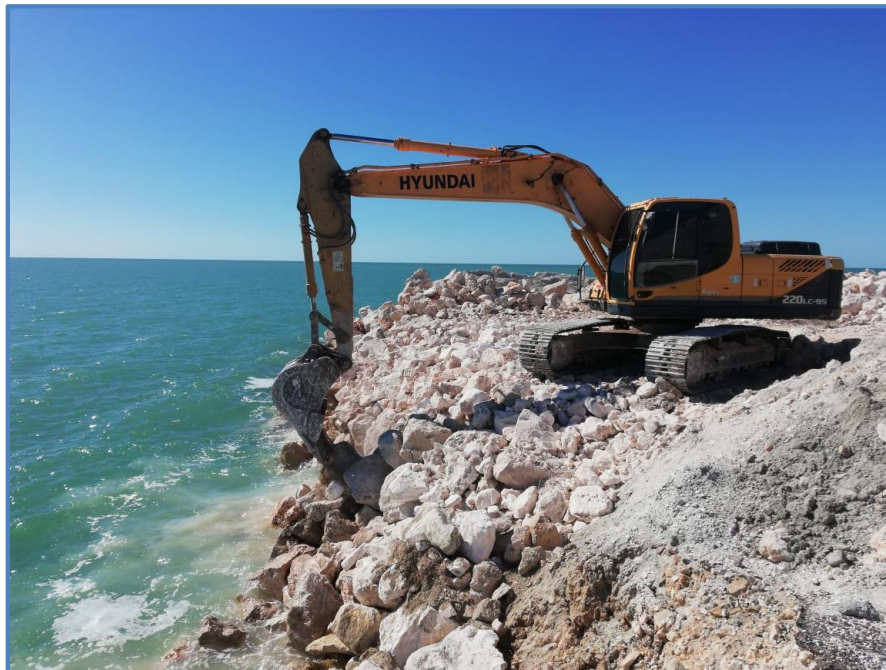
Fig. 29. Vista de la esquina SO (suroeste), en donde se visualizan los trabajos de la maquinaria empleada para el suministro y colocación de piedras.

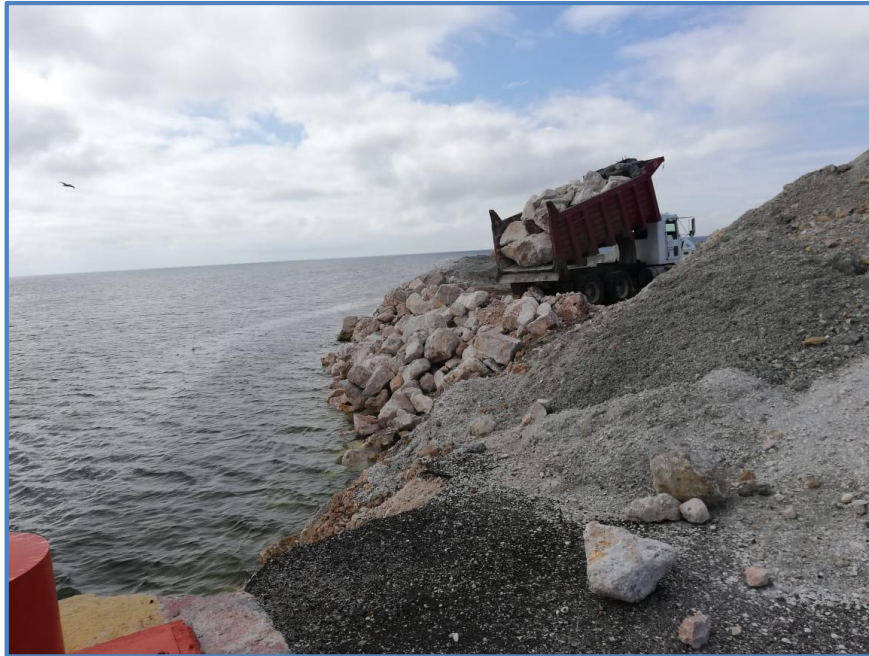
Fig. 30. Vista de la esquina SO (suroeste), en donde se visualizan los avances de las obras y el Camión tipo volteo descargando el material para su colocación, como parte de las acciones de suministro y colocación de piedras.

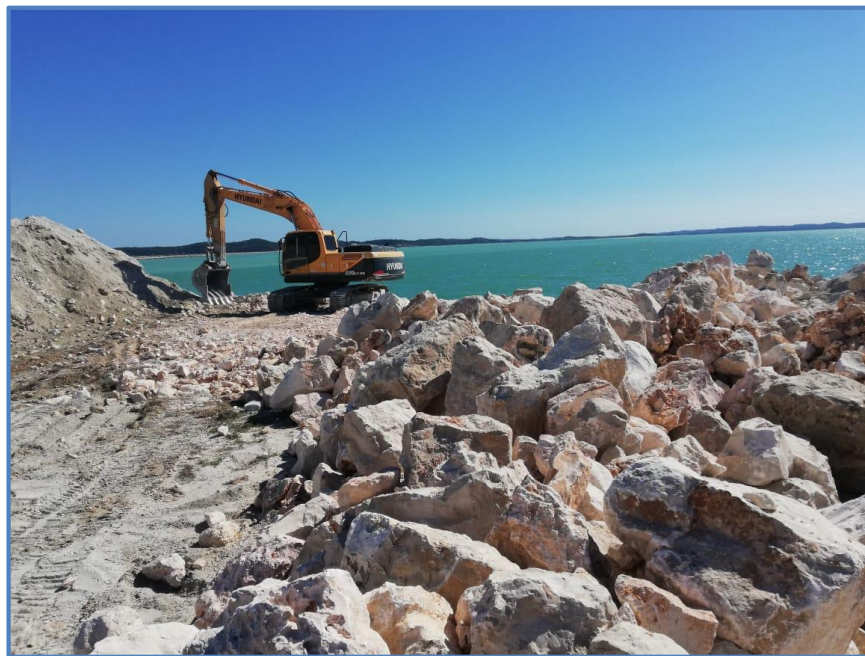
Fig. 31. Vista de la esquina SO (suroeste), en donde se visualizan los trabajos de la maquinaria empleada para el suministro y colocación de piedras.

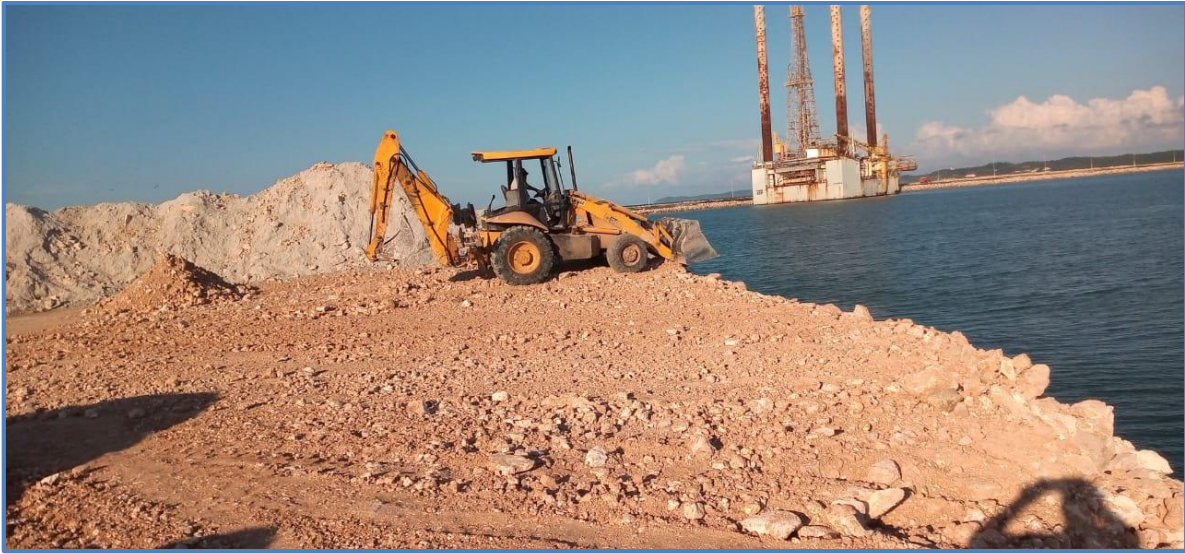
Fig. 32. Vista de la esquina SO (suroeste), en donde se visualiza los trabajos de la maquinaria empleada en la reacomodo del material disgregado después de las acciones de suministro y colocación de piedras.

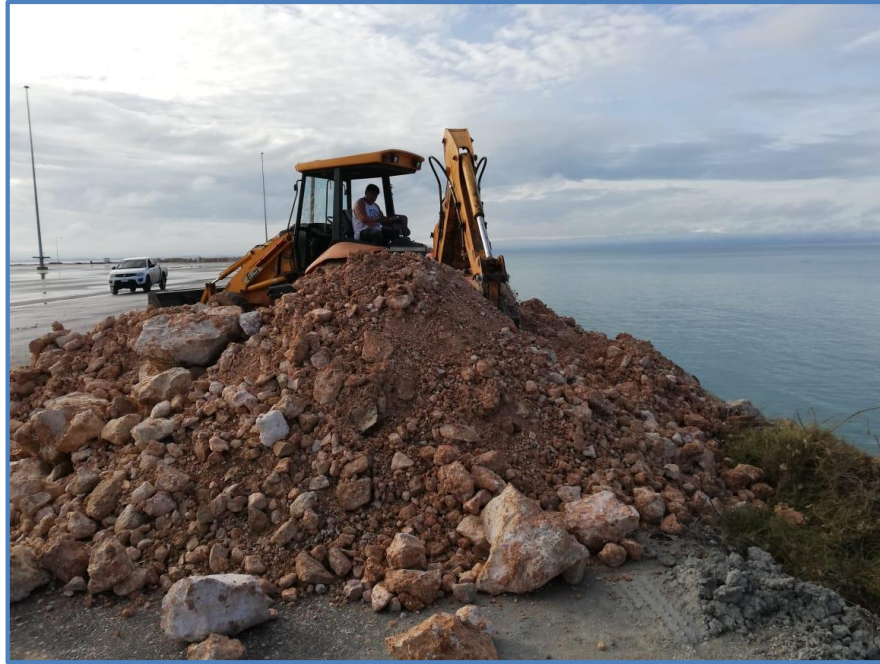
Fig. 34. Vista general de la esquina NO (noroeste), en donde se visualizan los avances de suministro y colocación de piedra para conformar el Talud.

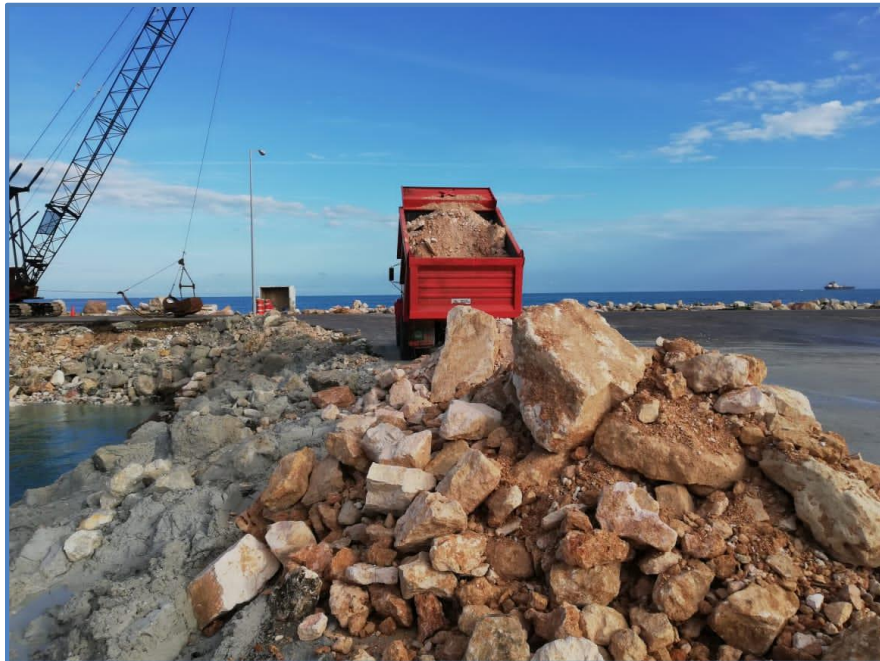
Fig. 35. Camión tipo volteo descargando el material para su colocación en la esquina NO (noroeste), como parte de las acciones de suministro y colocación de piedras.

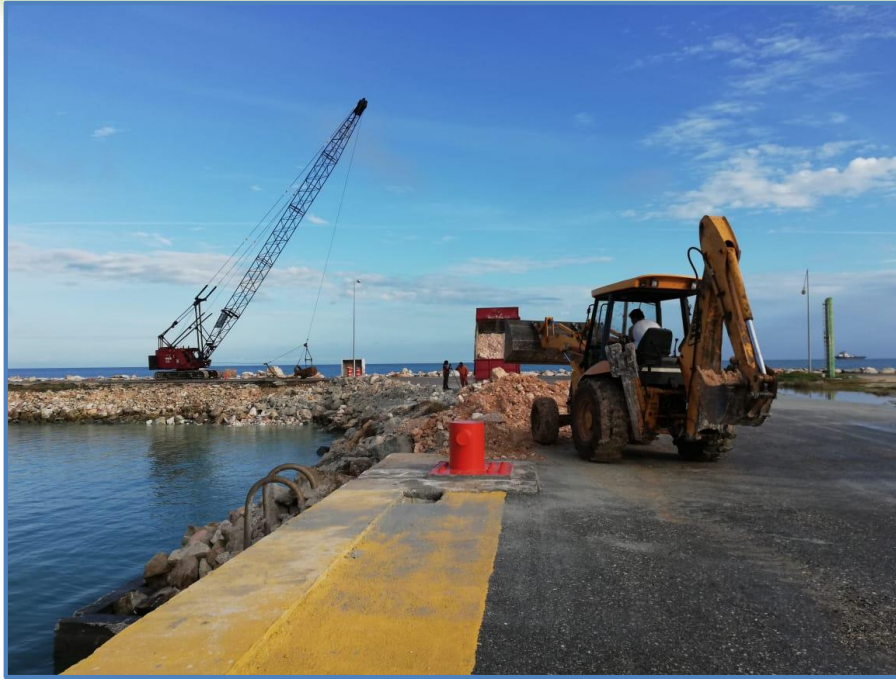
Fig. 36. Vista general de la esquina NO (noroeste), en donde se visualizan los trabajos de los camiones y maquinaria en la colocación de las piedras para la conformación del talud.

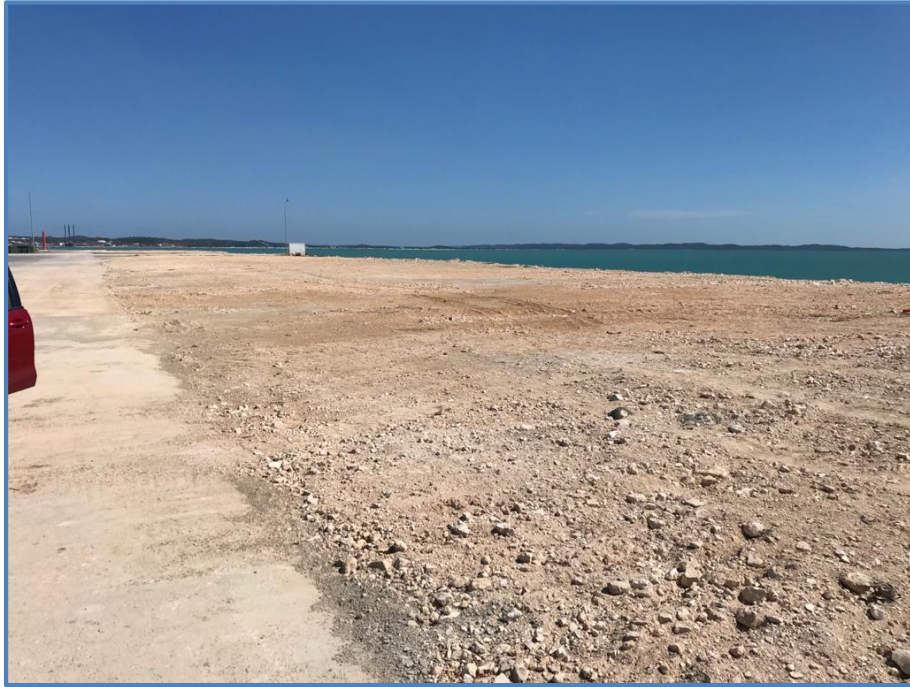
Fig. 37. Vista general de la Plataforma 8 del PAC de Seybaplaya al término de la limpieza del sitio posterior a las actividades de Recubrimiento y

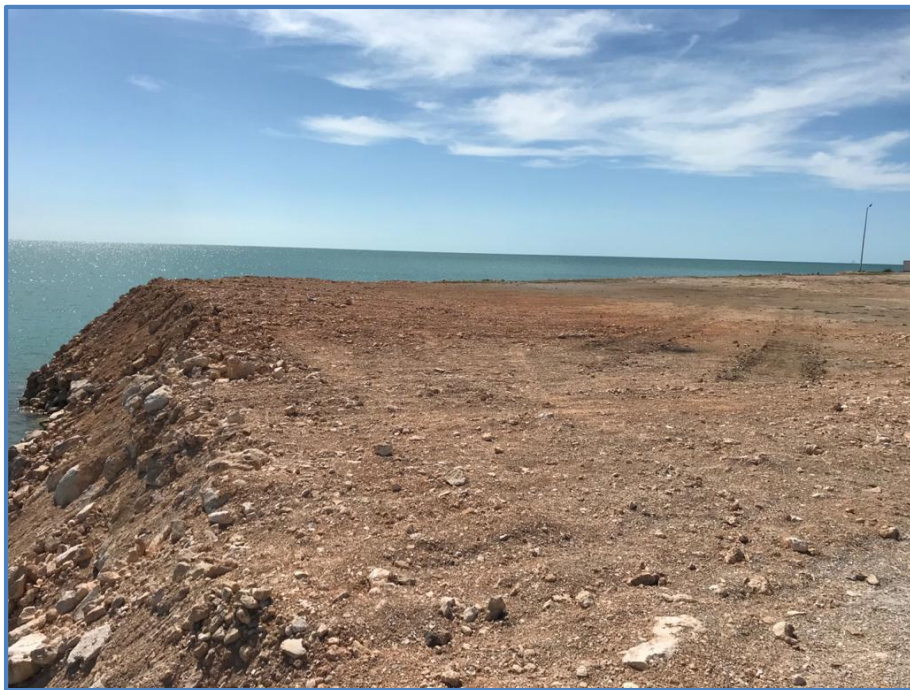
Fig. 38. Esquina SE (Sureste) al término de las actividades de Recubrimiento y limpieza del sitio.

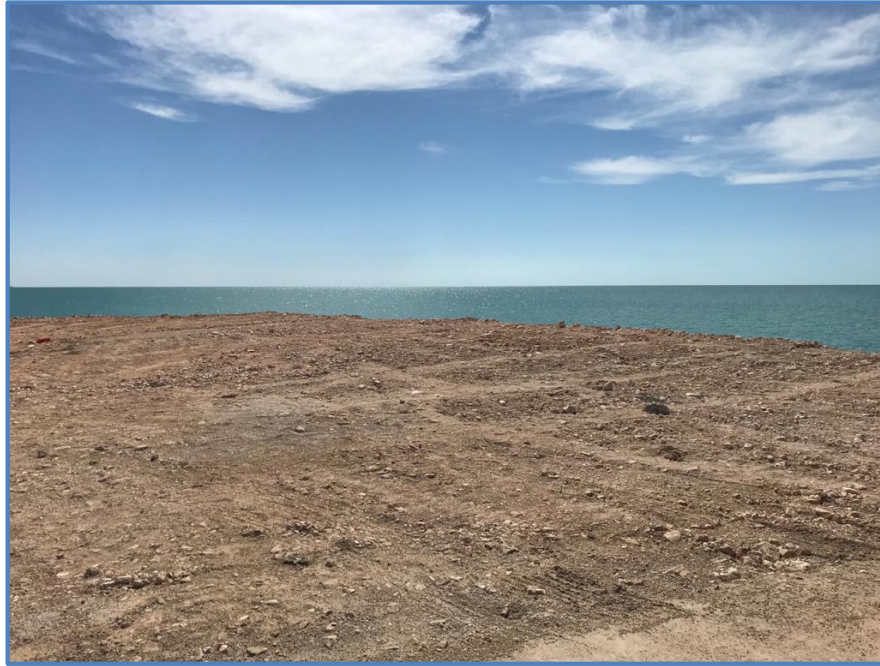
Fig. 39. Vista general del lado sur de la Plataforma 8 al término de las actividades de Recubrimiento y limpieza del sitio.

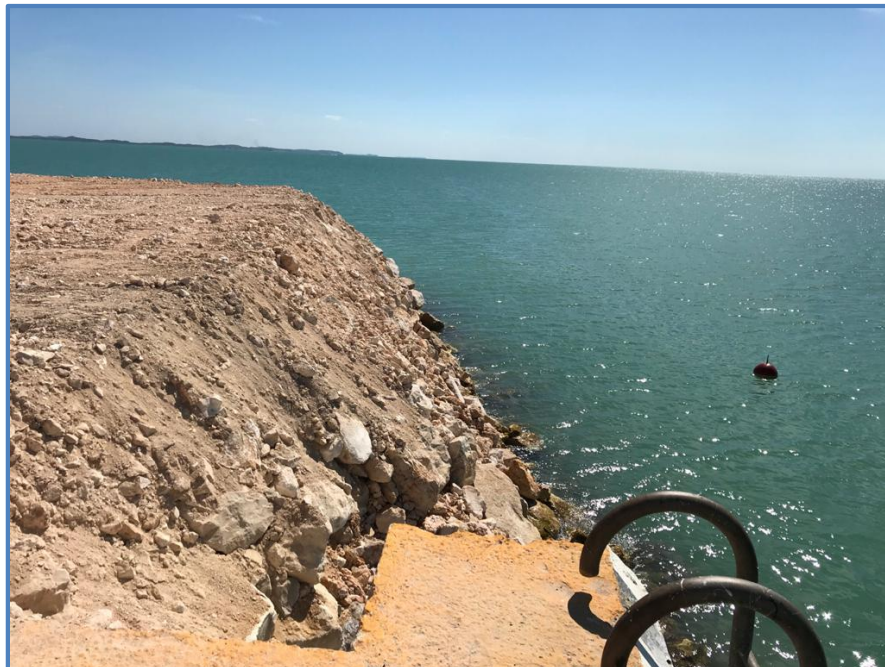
Fig. 40. Vista de la Esquina SO (Suroeste) al término de las actividades de Recubrimiento.

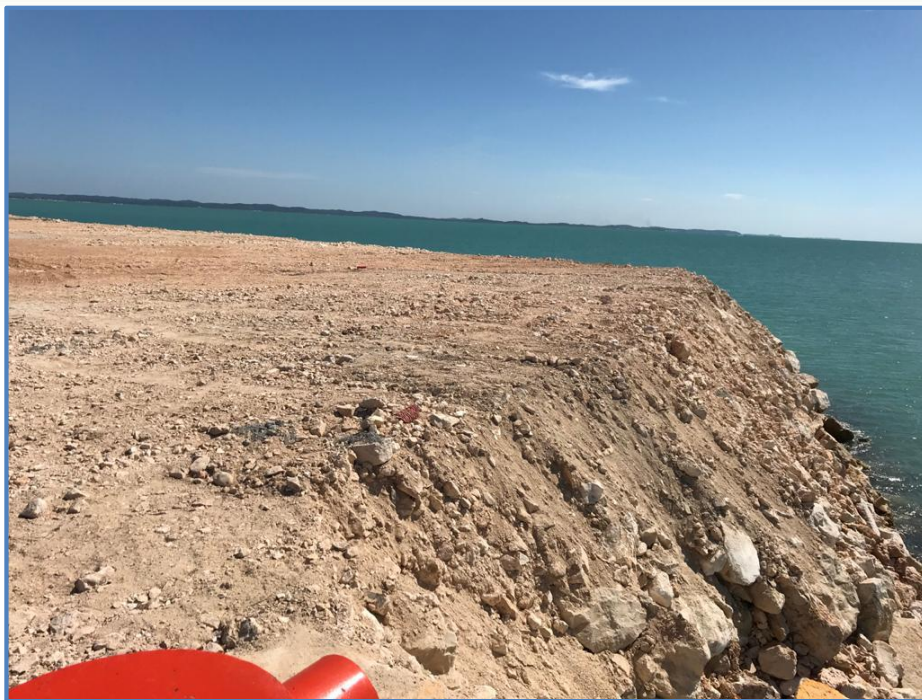
Fig. 41. Vista más cercana de la Esquina SO (Suroeste) al término de las actividades de Recubrimiento y limpieza del sitio.

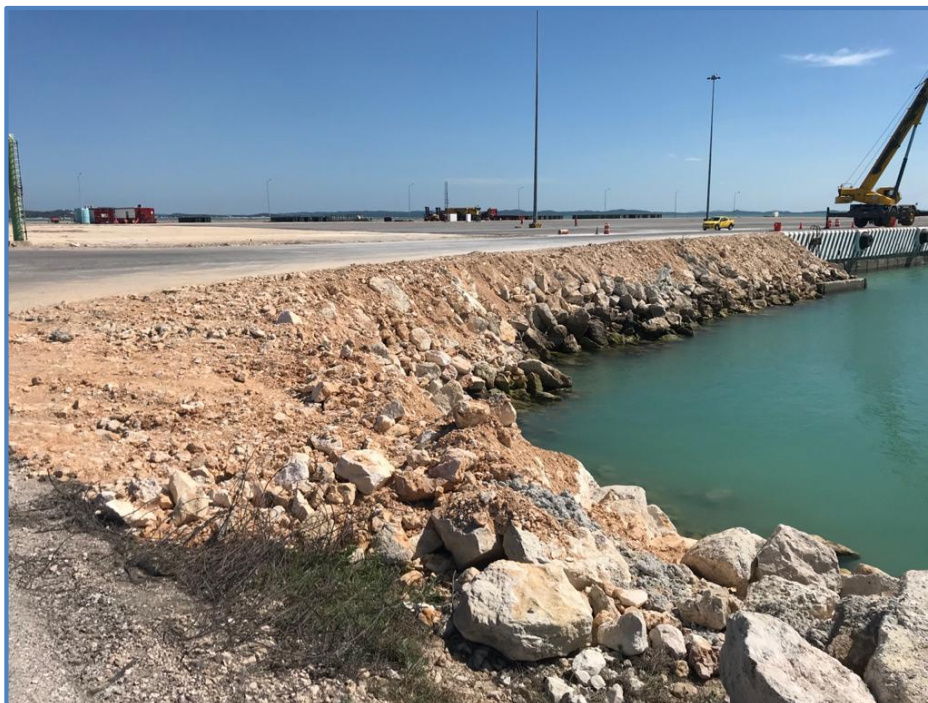
Fig. 42. Vista de la Esquina NO (noroeste) al término de las actividades de Recubrimiento y limpieza del sitio.
